「2017年 大芝産業安全大会」タイムスケジュール

機械式駐車装置 No.61 区画横行枠落下による車面破損事故

工事中の事故事例

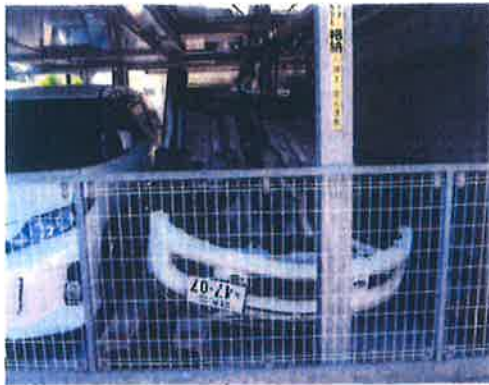
No.42 区画出庫のため呼び出し操作を行い、地上段 2 段・3 段目が横行動作途中に、No.61 区画の横行枠ごとレールより脱線し、No.61 区画の入庫車両とも No.71 区画へ落下しました。

No.61・72・70 区画の入庫車両が破損いたしました。装置側は No.61・71・72・60 区画のパレット自身と部品が変形していることを確認いたしました。

写真 1: 事故直後 (No.61 車両)

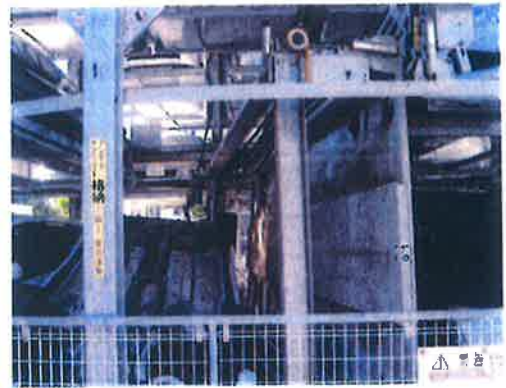
写真 2: パレット No.61 横行枠前部

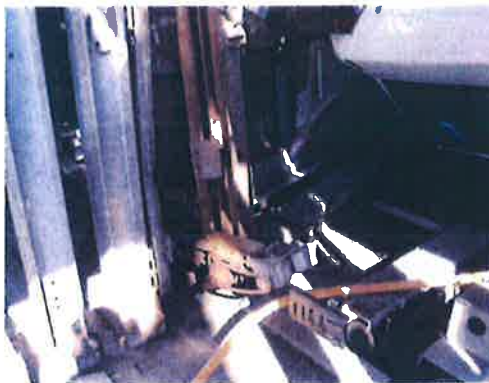
写真 3: パレット No.61 後部地上落下状況

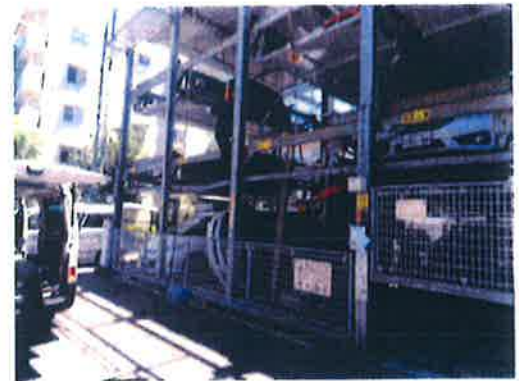
写真 4: 復旧作業状況

事故当日は、落下した No.61 パレットを 2 段目横行レール上に復帰させ、すべて自動で装置が動作できる状態に応急復旧処置をいたしました。

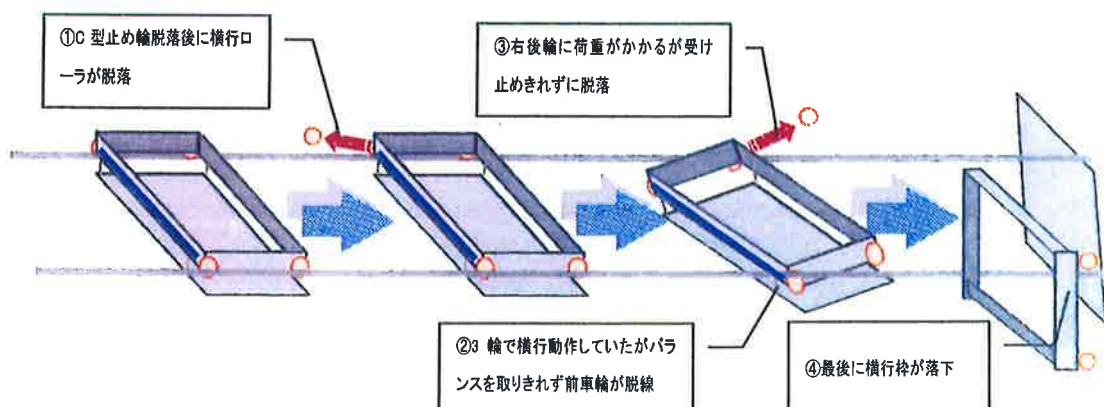
図5: 横行枠の落下に至るまで

キーとキー溝が摩耗することによって、クリープ現象が発生し、横行ローラのがたつきが大きくなりますので、長期間の横行動作中に、横行ローラによってC型止め輪が押される応力が高まることでC型止め輪が圧延され、折損し、車軸より脱落、不安定なまま動作していた横行ローラが最後に脱落した結果、横行枠の落下事故につながったと推測いたします。

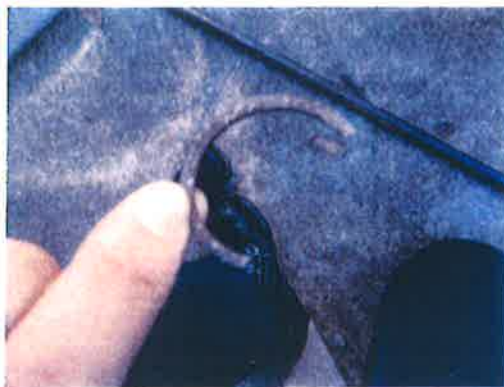
《写真5》後部駆動ローラC型止め輪が折損し地上に落ちておりましたので、C型止め輪が脱落后に、No.42 呼び出し動作途中の横行中に横行ローラが車軸から脱落したと考察します。

写真 5: 折損した C 型止め輪

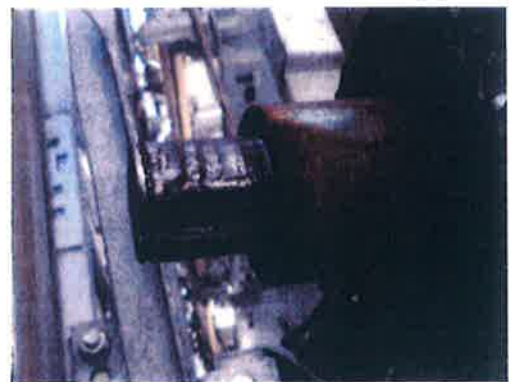
脱落した後部駆動ローラを確認したところ、劣化による摩耗によりキーとキー溝が変形しておりました。

写真 6: 事故当該駆動軸と摩耗したキー溝

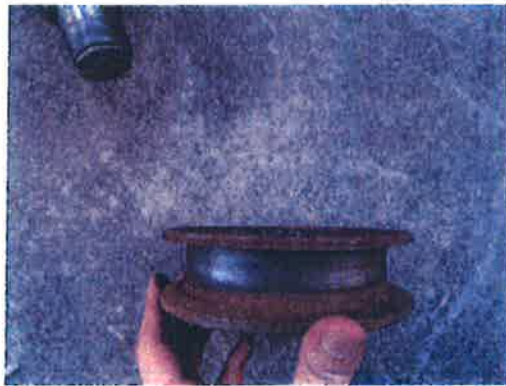
写真 7: 脱落した横行駆動ローラ

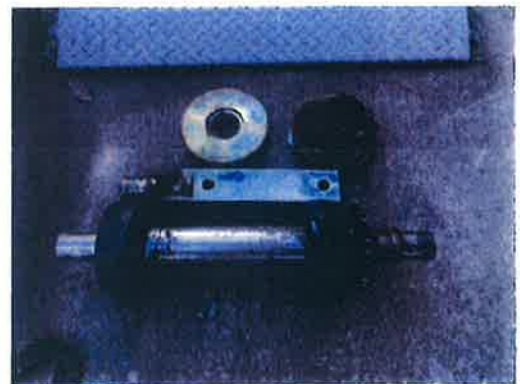
写真 8: 交換した軸と車輪

しかしながら摩耗によるがたつきが既に始まっておりますので、ご安心いただくために、横行ローラ・車軸・C 型止め輪・キー部品の交換を行うこととしておりますので、作業日程が分り次第、ご報告・ご連絡いたします。

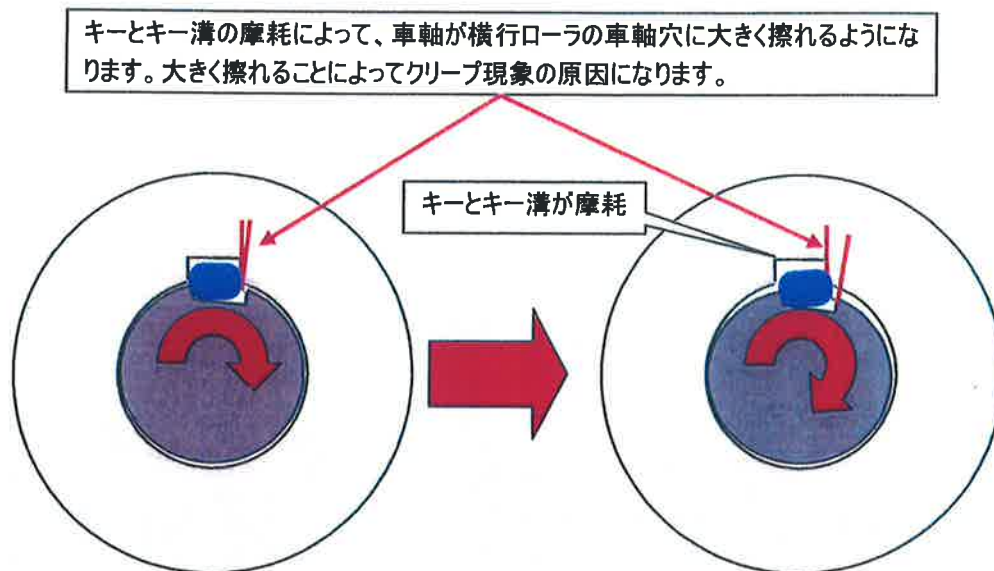
図 8: 摩耗によるクリープ現象発生イメージ

車軸と横行ローラとのはめ合いに隙間があると、車軸の回転に対して、横行ローラの回転が遅れていく現象です。このような、車軸と横行ローラに速度差が発生することをクリープ現象と呼び、キーとキー溝の摩耗が進捗し症状が悪化することで、より速度差が生じ、摩耗が促進されます。

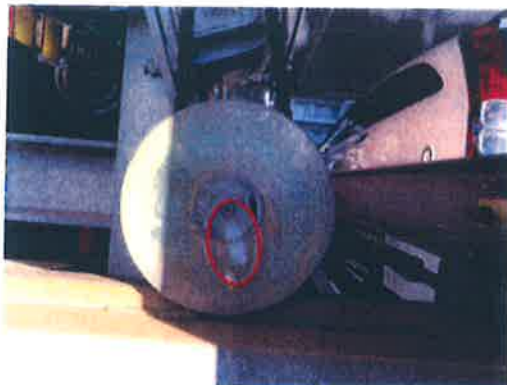
写真 9 のように、1 往復させた後も、線が一直線のままであれば、横行ローラのがたつきはなく、正常な状態です。

写真 9: がたつきが見られなかったローラ

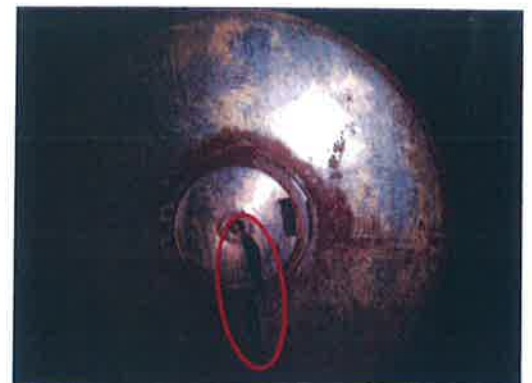
写真 10 のように、線がずれていた場合(約 1~2mm)、軸と横行ローラにがたつきがあり、交換が必要になります。

写真 10: がたつきが見られたローラ

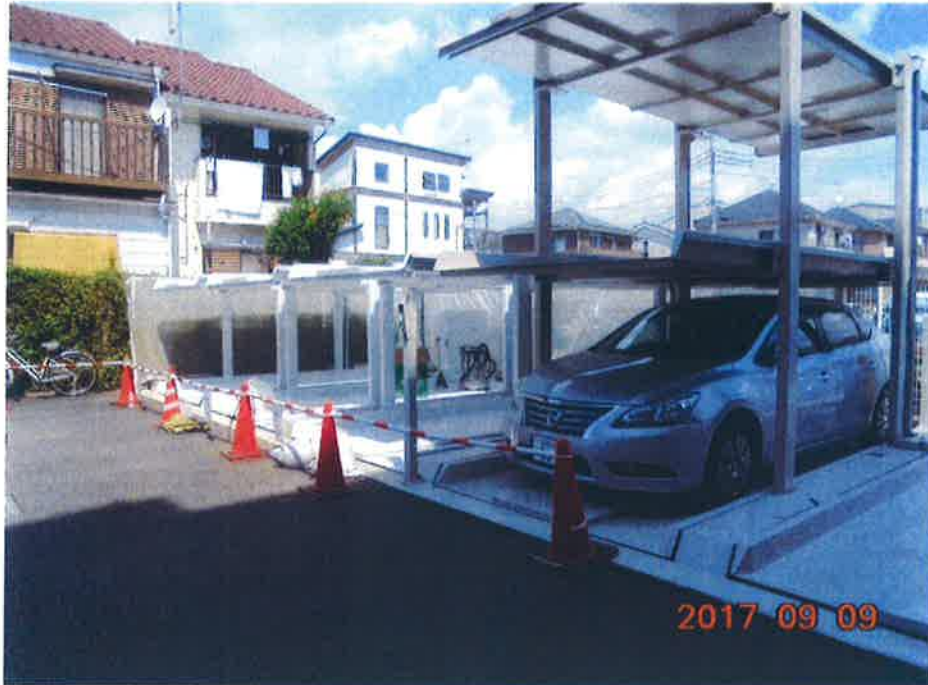
1. 工事現場の写真

- 向かって左側3列分の装置で作業中、作業の兼ね合いで右側3列分装置の左連を上昇させた状態で作業を実施。(作業通知は左側3列分のみ)
- 開口部が無い状態にし、上記写真のような停止位置でお昼休憩に入った。
- 装置前に作業員がいない状況で右側3列装置の真ん中連、上段の利用者様が入庫の為装置前に戻ってきた。(入庫車両はトヨタミニバン)
- 装置前の車路が狭く、利用者様は何度か切り返しながら入庫を試みていたところ、上昇させていた左連の中段パレットに車のリアガラスを接触、破損してしまった。

- 作業区画ではない箇所を上昇させていた。
- 上昇させたままその場を離れた為、誘導等の処置ができなかった。

- 工事対象区画以外の場所を上昇させたままにしない。
- お昼休憩に行く場合は可能な限りパレットを定位置に戻す。
- 工事該当箇所として通知している区画であっても、パレットを上昇させたまま休憩に入る際は必ず近くにお客様対応ができる人間を残す。
- 工事中に作業区画の近くで出入庫しているお客様を見かけた場合は、迷惑にならない程度に声掛けを行う。
