「2017年 大芝産業安全大会」タイムスケジュール

機械式駐車装置 No.61 区画横行枠落下による車面破損事故

工事中の事故事例

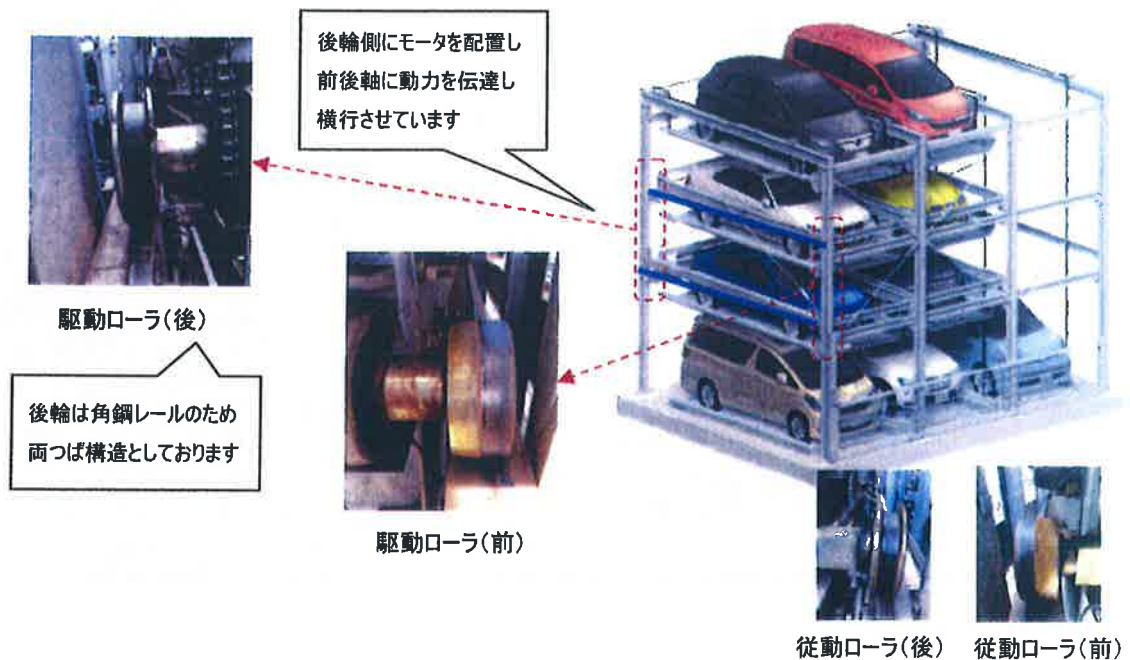
図4: 装置外観と駆動ローラ・従動ローラの説明

前列のパレットは、前列の車両を入出庫させる時だけでなく、後列の車両を入出庫させる時にも横行動作をいたしますので、利用頻度が高いほど、前列の横行ローラとその付属部品は後列よりも摩耗が進行します。

摩耗が進行しやすい区画・部品は、定期点検時に注意深く確認すべきでしたが、保守作業時に見落としていたことと、利用頻度や劣化状況を確認するなど、交換時期に達する前に、交換が必要な段階まで摩耗が進行してしまうことへの認識不足によって不具合の予見ができず、このような大きな事故を発生させたものと考えております。

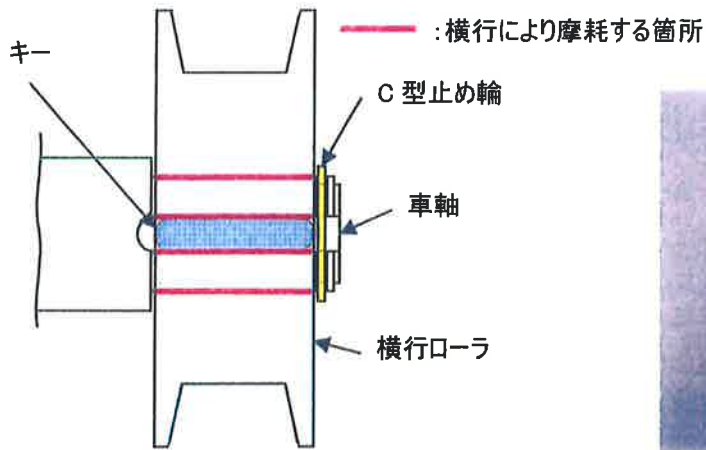
図 6: 横行枠後部横行ローラ断面図

《写真5》後部駆動ローラC型止め輪が折損し地上に落ちておりましたので、C型止め輪が脱落后に、No.42 呼び出し動作途中の横行中に横行ローラが車軸から脱落したと考察します。

脱落した後部駆動ローラを確認したところ、劣化による摩耗によりキーとキー溝が変形しておりました。

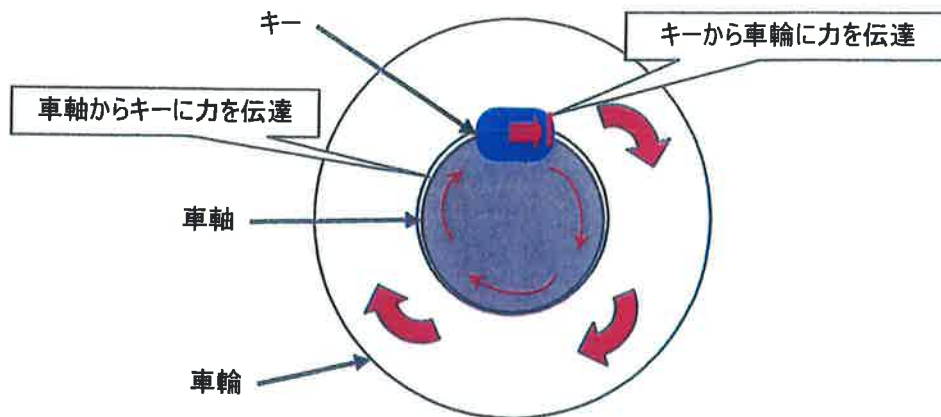
図 7: 動力伝達イメージ図

横行枠が動作するための動力は、横行軸からキーを介して横行ローラに伝達する構造になっています。そのため、キーとキー溝には常に応力がかかっている状態で、長期間の左右回転の繰り返しの結果として摩耗し、横行ローラと車軸の間に遊びが生じ、クリープ現象が発生する要因となります。

車軸と横行ローラとのはめ合いに隙間があると、車軸の回転に対して、横行ローラの回転が遅れていく現象です。このような、車軸と横行ローラに速度差が発生することをクリープ現象と呼び、キーとキー溝の摩耗が進捗し症状が悪化することで、より速度差が生じ、摩耗が促進されます。
